ՀՈՒՇԱՐՁԱՆՆԵՐԻ
ՎԵՐԱՆՈՐՈԳՈՒՄԸ
ՀԱՅԿԱԿԱՆ ՍՍՀ-ՈՒՄ

ՃԱՐՏԱՐԱՊԵՏԱԿԱՆ ՀՈՒՇԱՐՁԱՆՆԵՐԻ
ՎԵՐԱՆՈՐՈԳՈՒՄԸ
ՍՈՎԵՏԱԿԱՆ ՀԱՅԱՍՏԱՆՈՒՄ

«ՀԱՅԱՍՏԱՆ» ՀՐԱՏԱՐԱԿԶՈՒԹՅՈՒՆ
ԵՐԵՎԱՆ, 1978

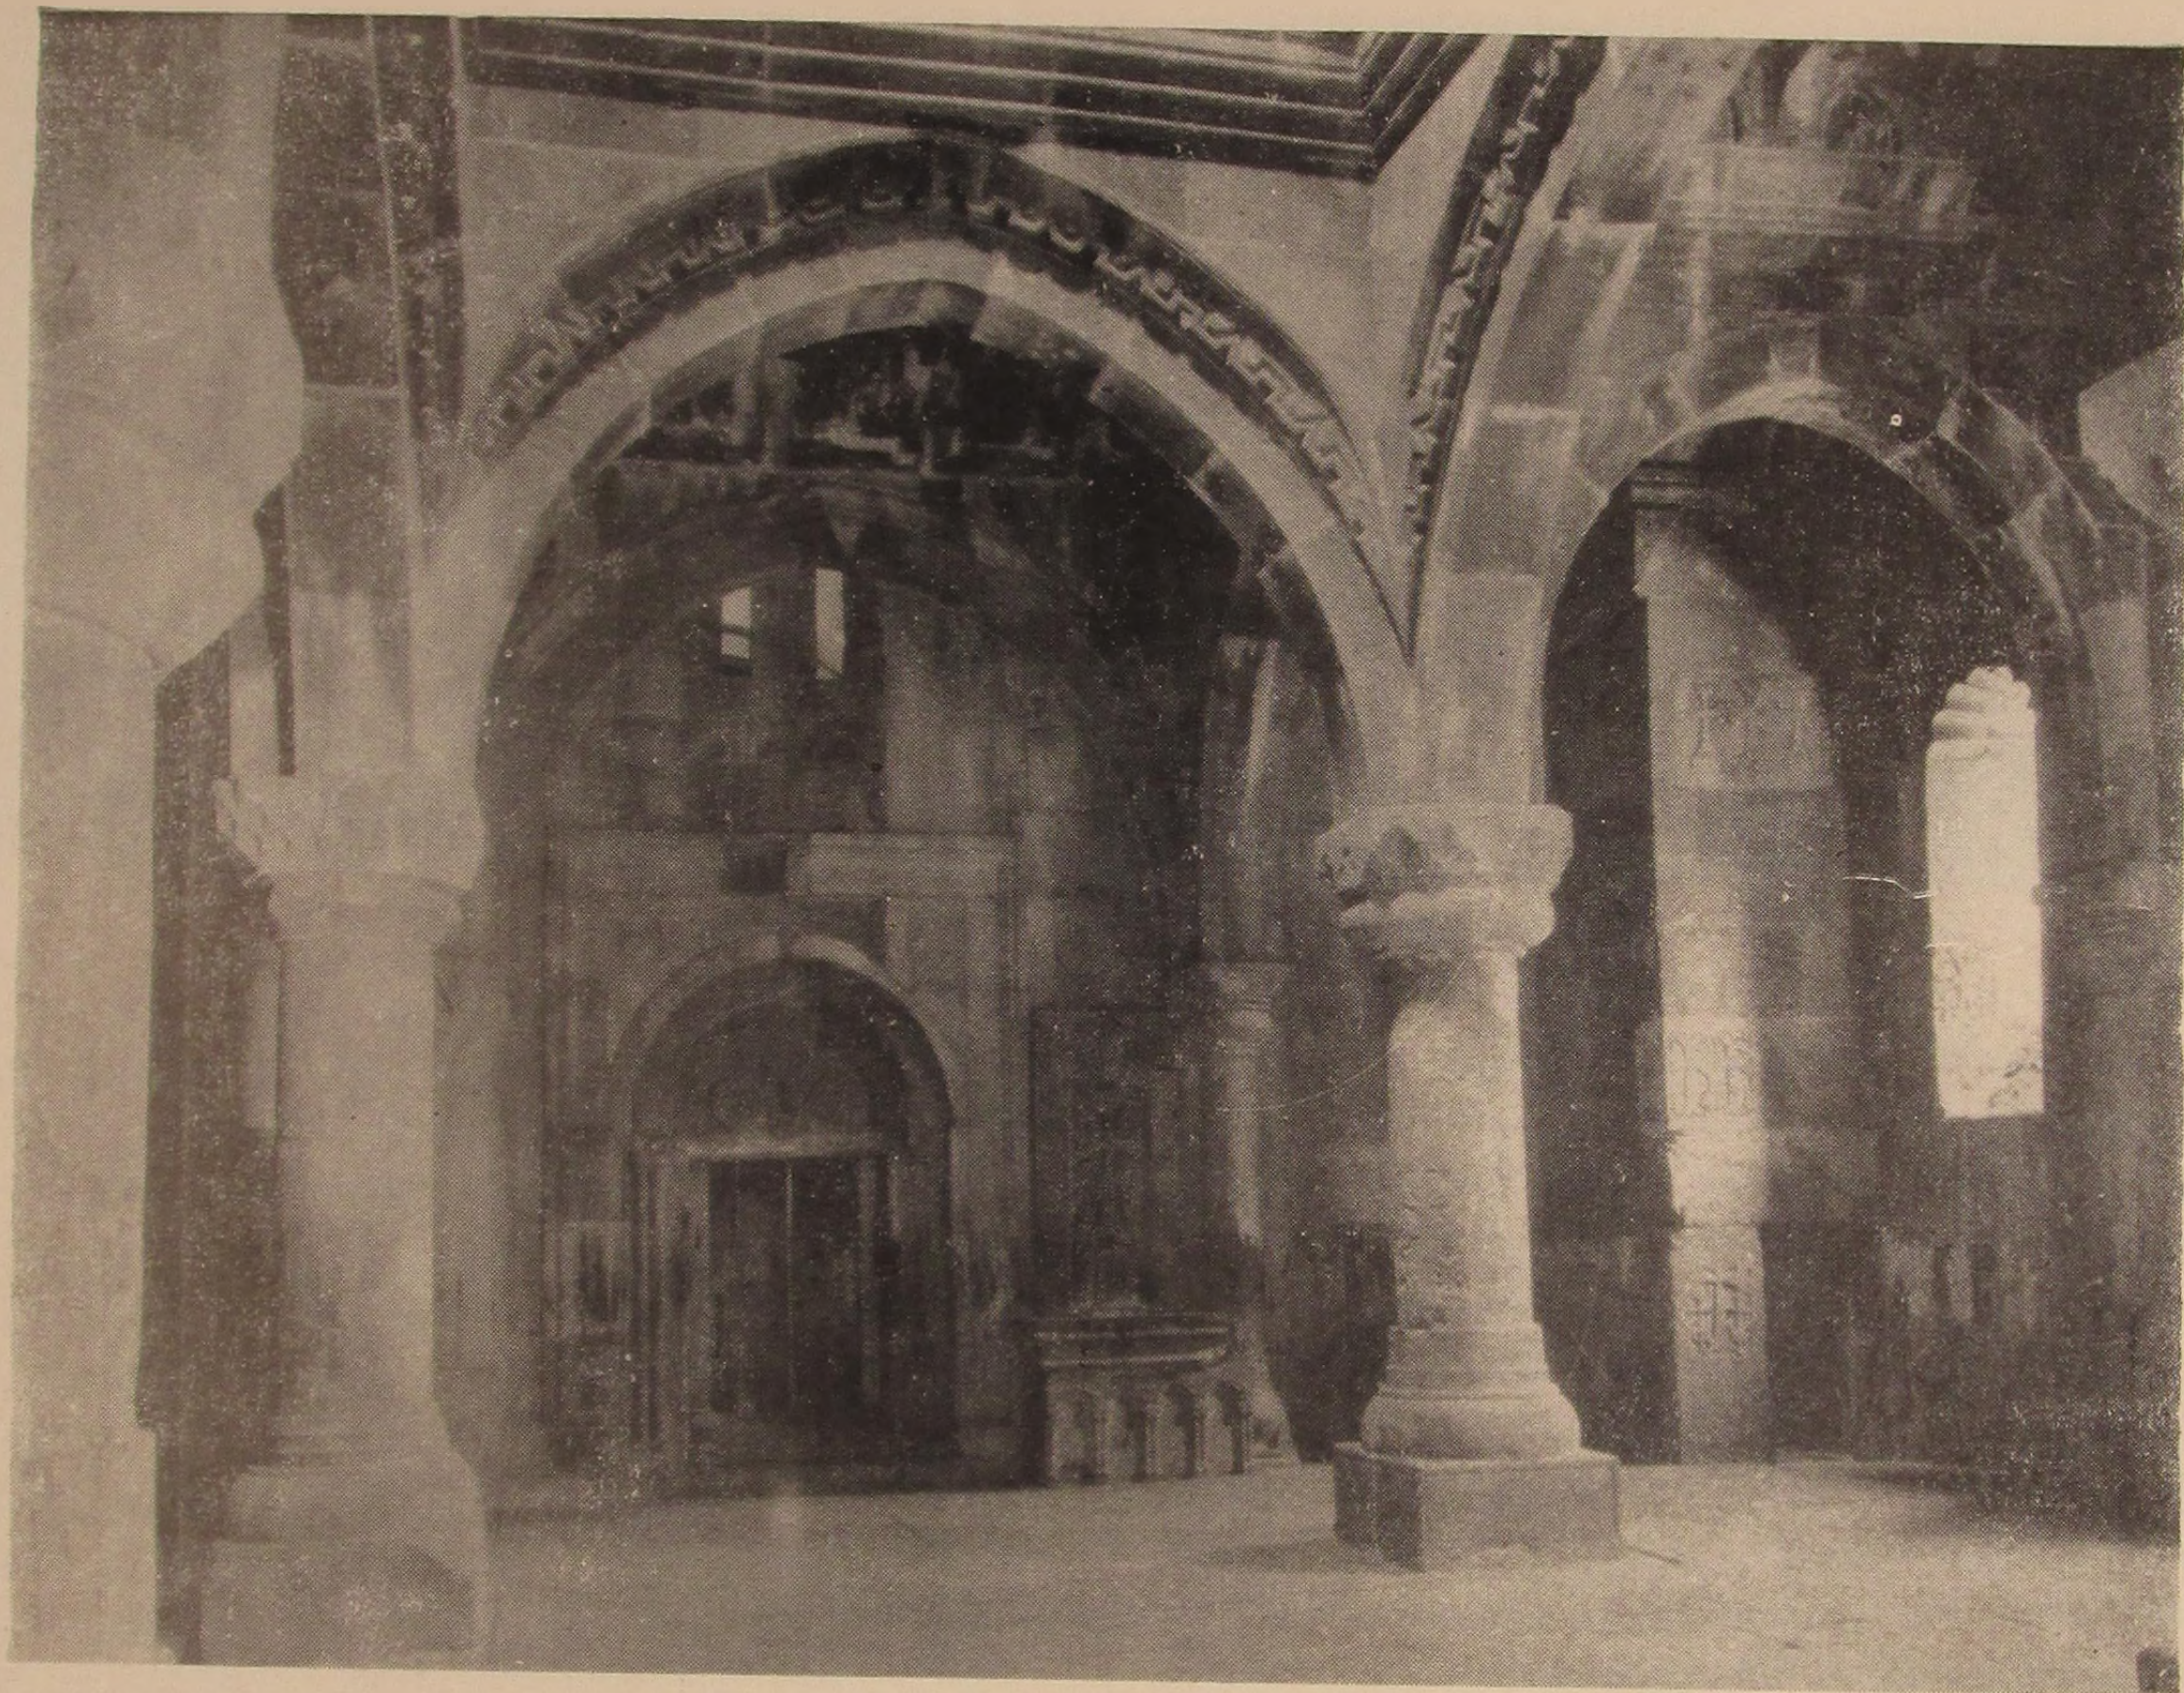
Նկ. 31. Գեղարդ. գավթի փոխարինված խարիսխները

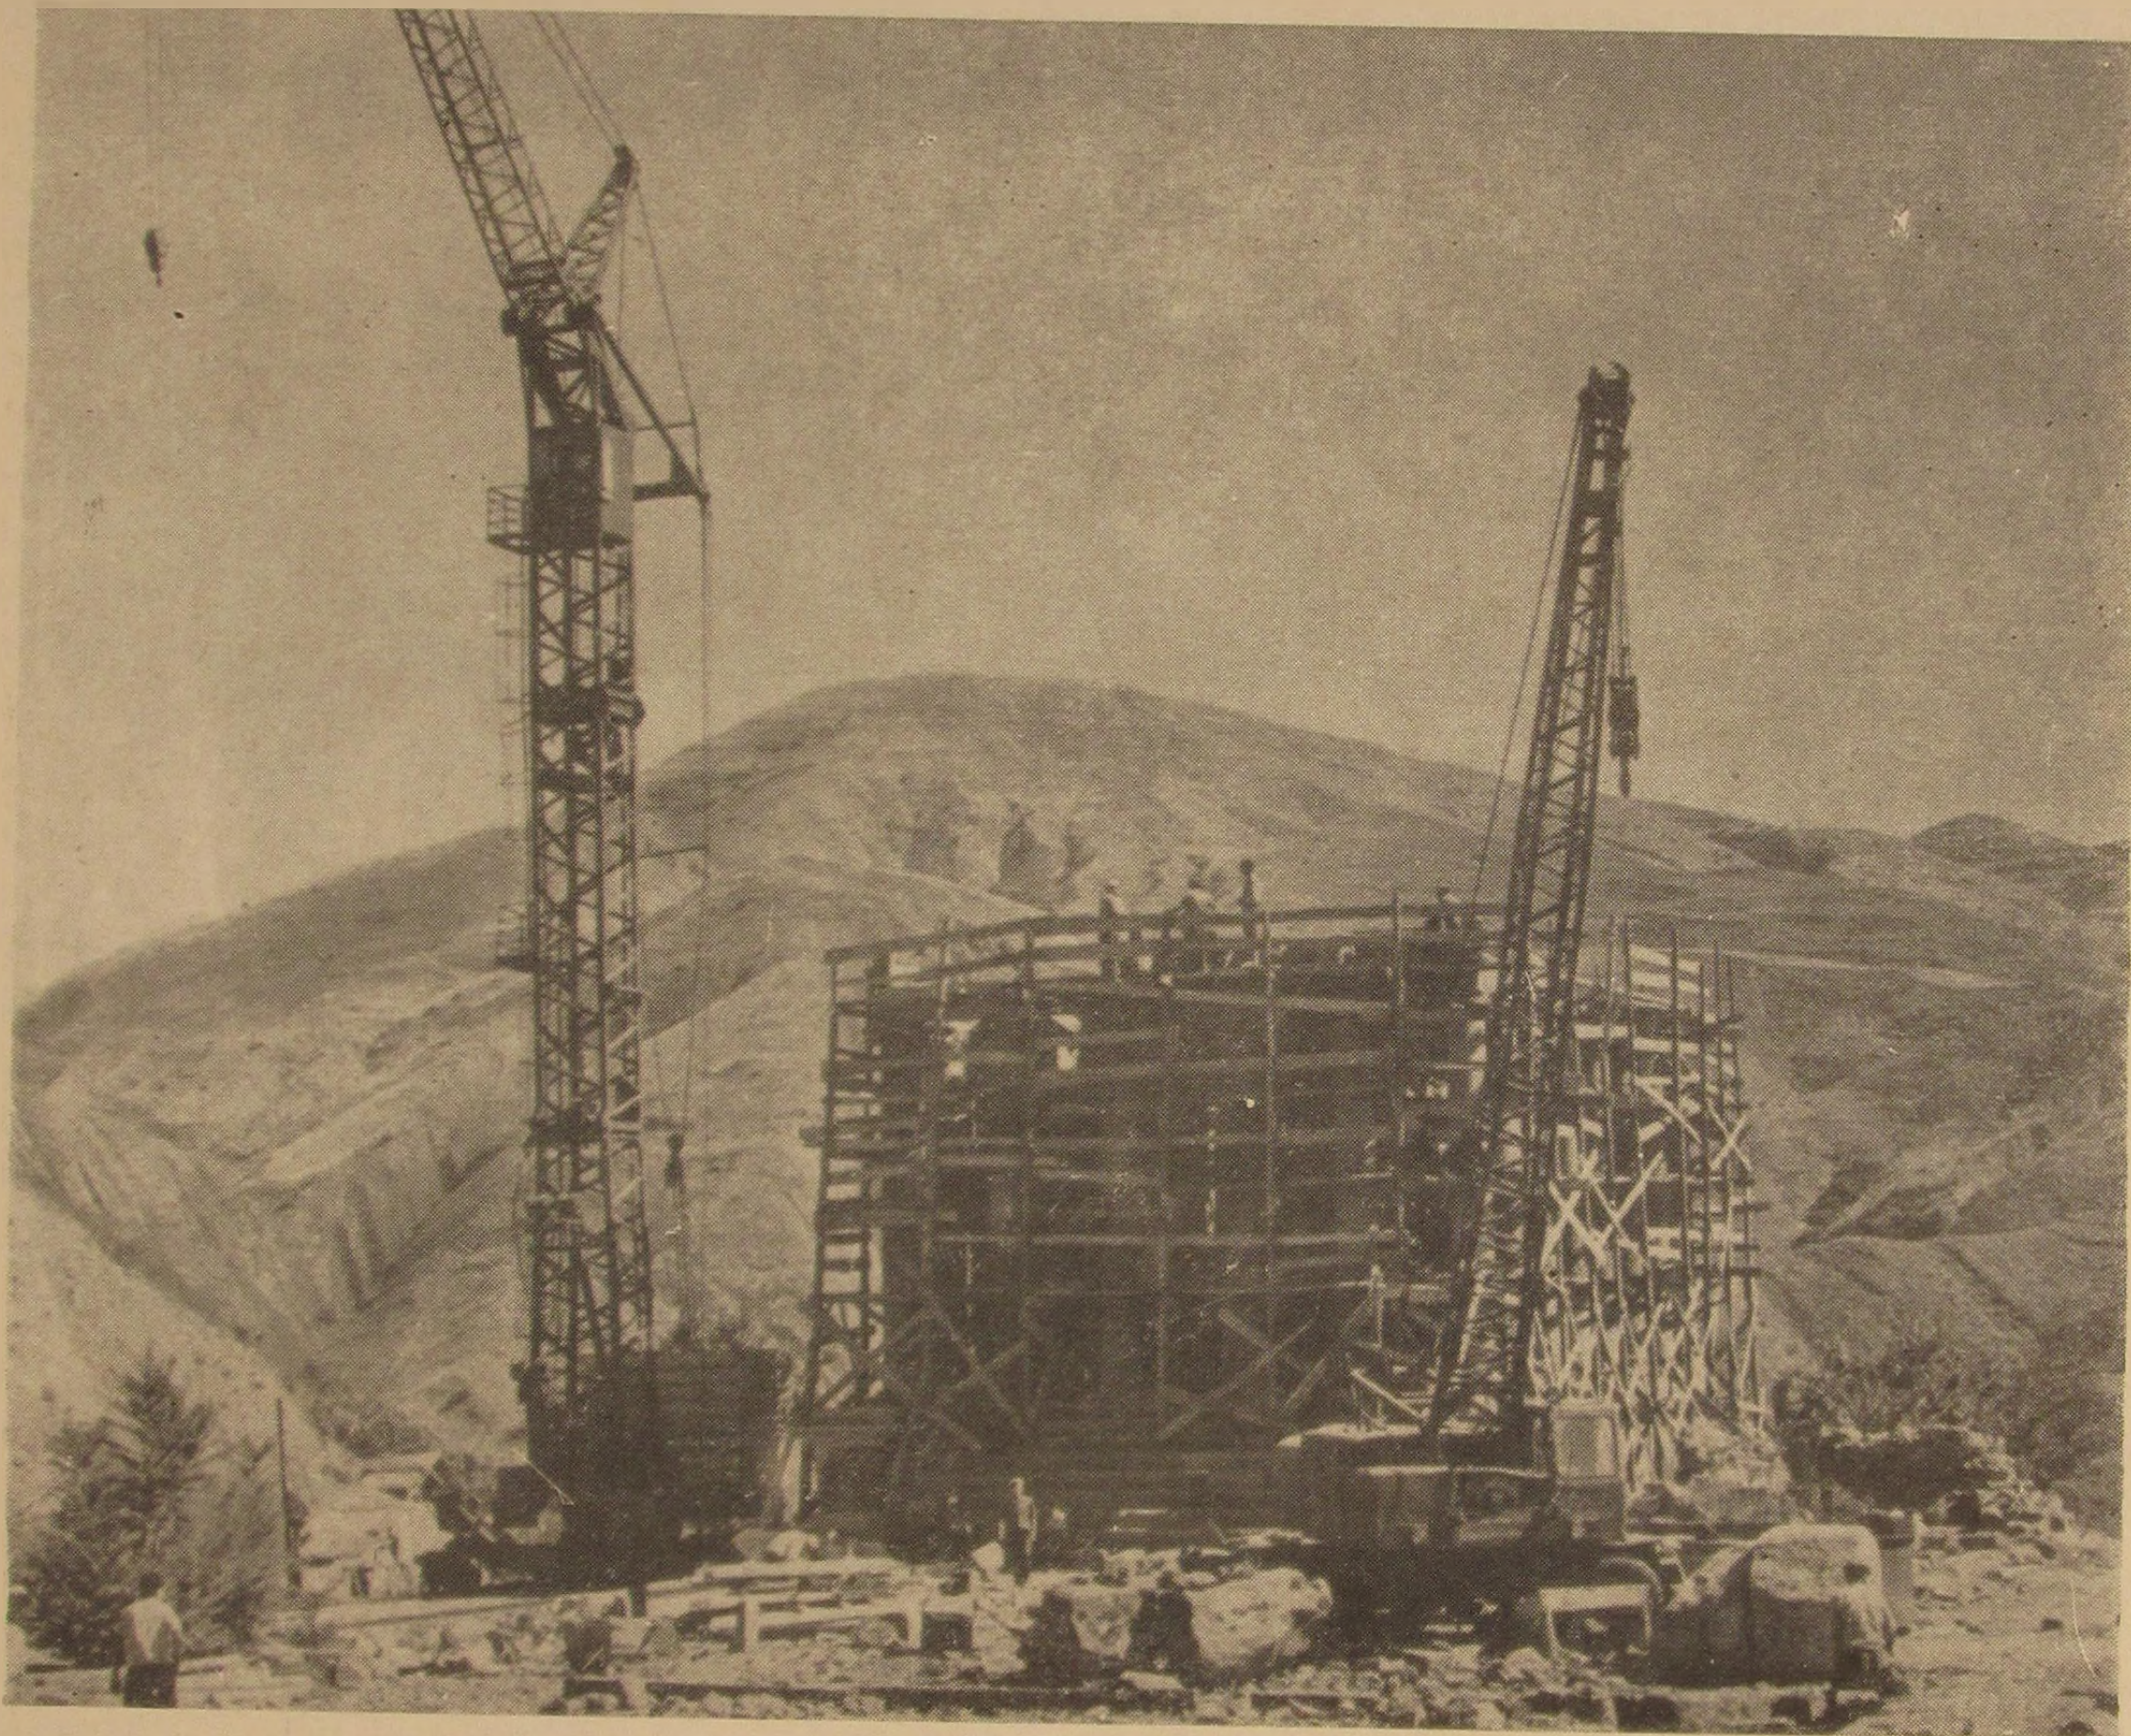
Նկ. 36 Մեխանիզմների կիրառումը վերանորոգման գործում:

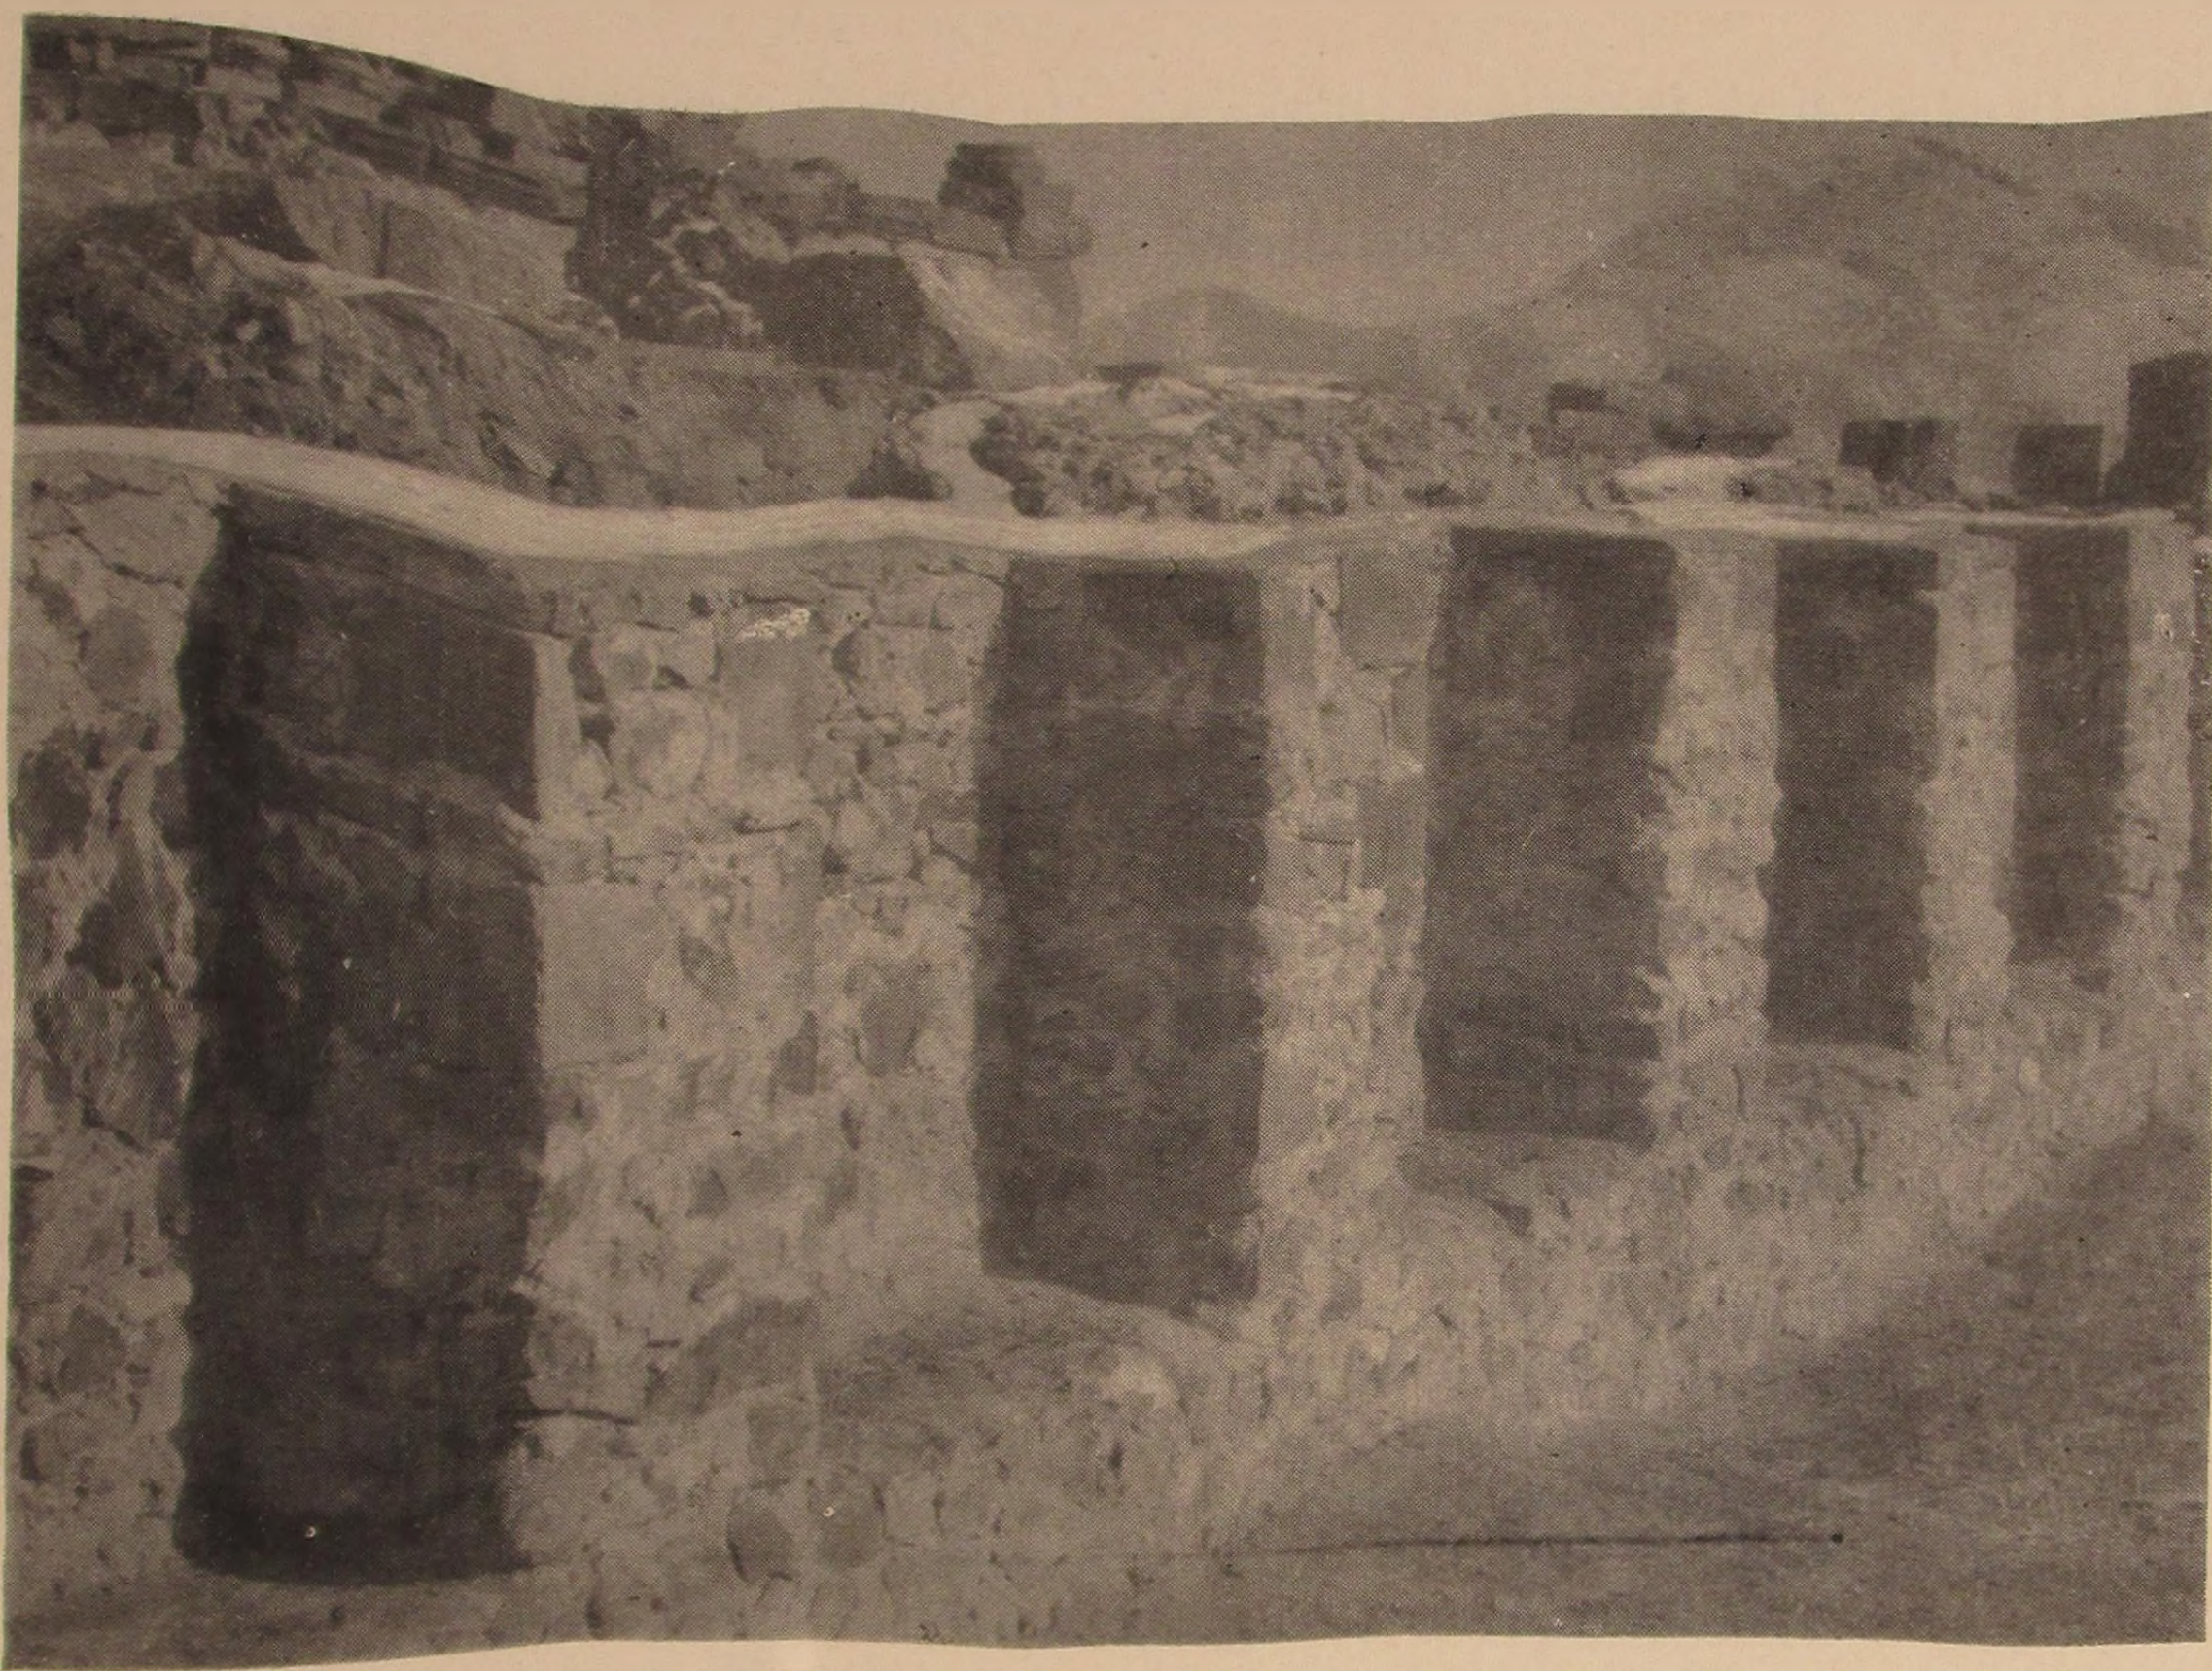
Նկ. 39. Գառնի. պեղված պալատի մնացորդները
կոնսերվացիայից հետո:

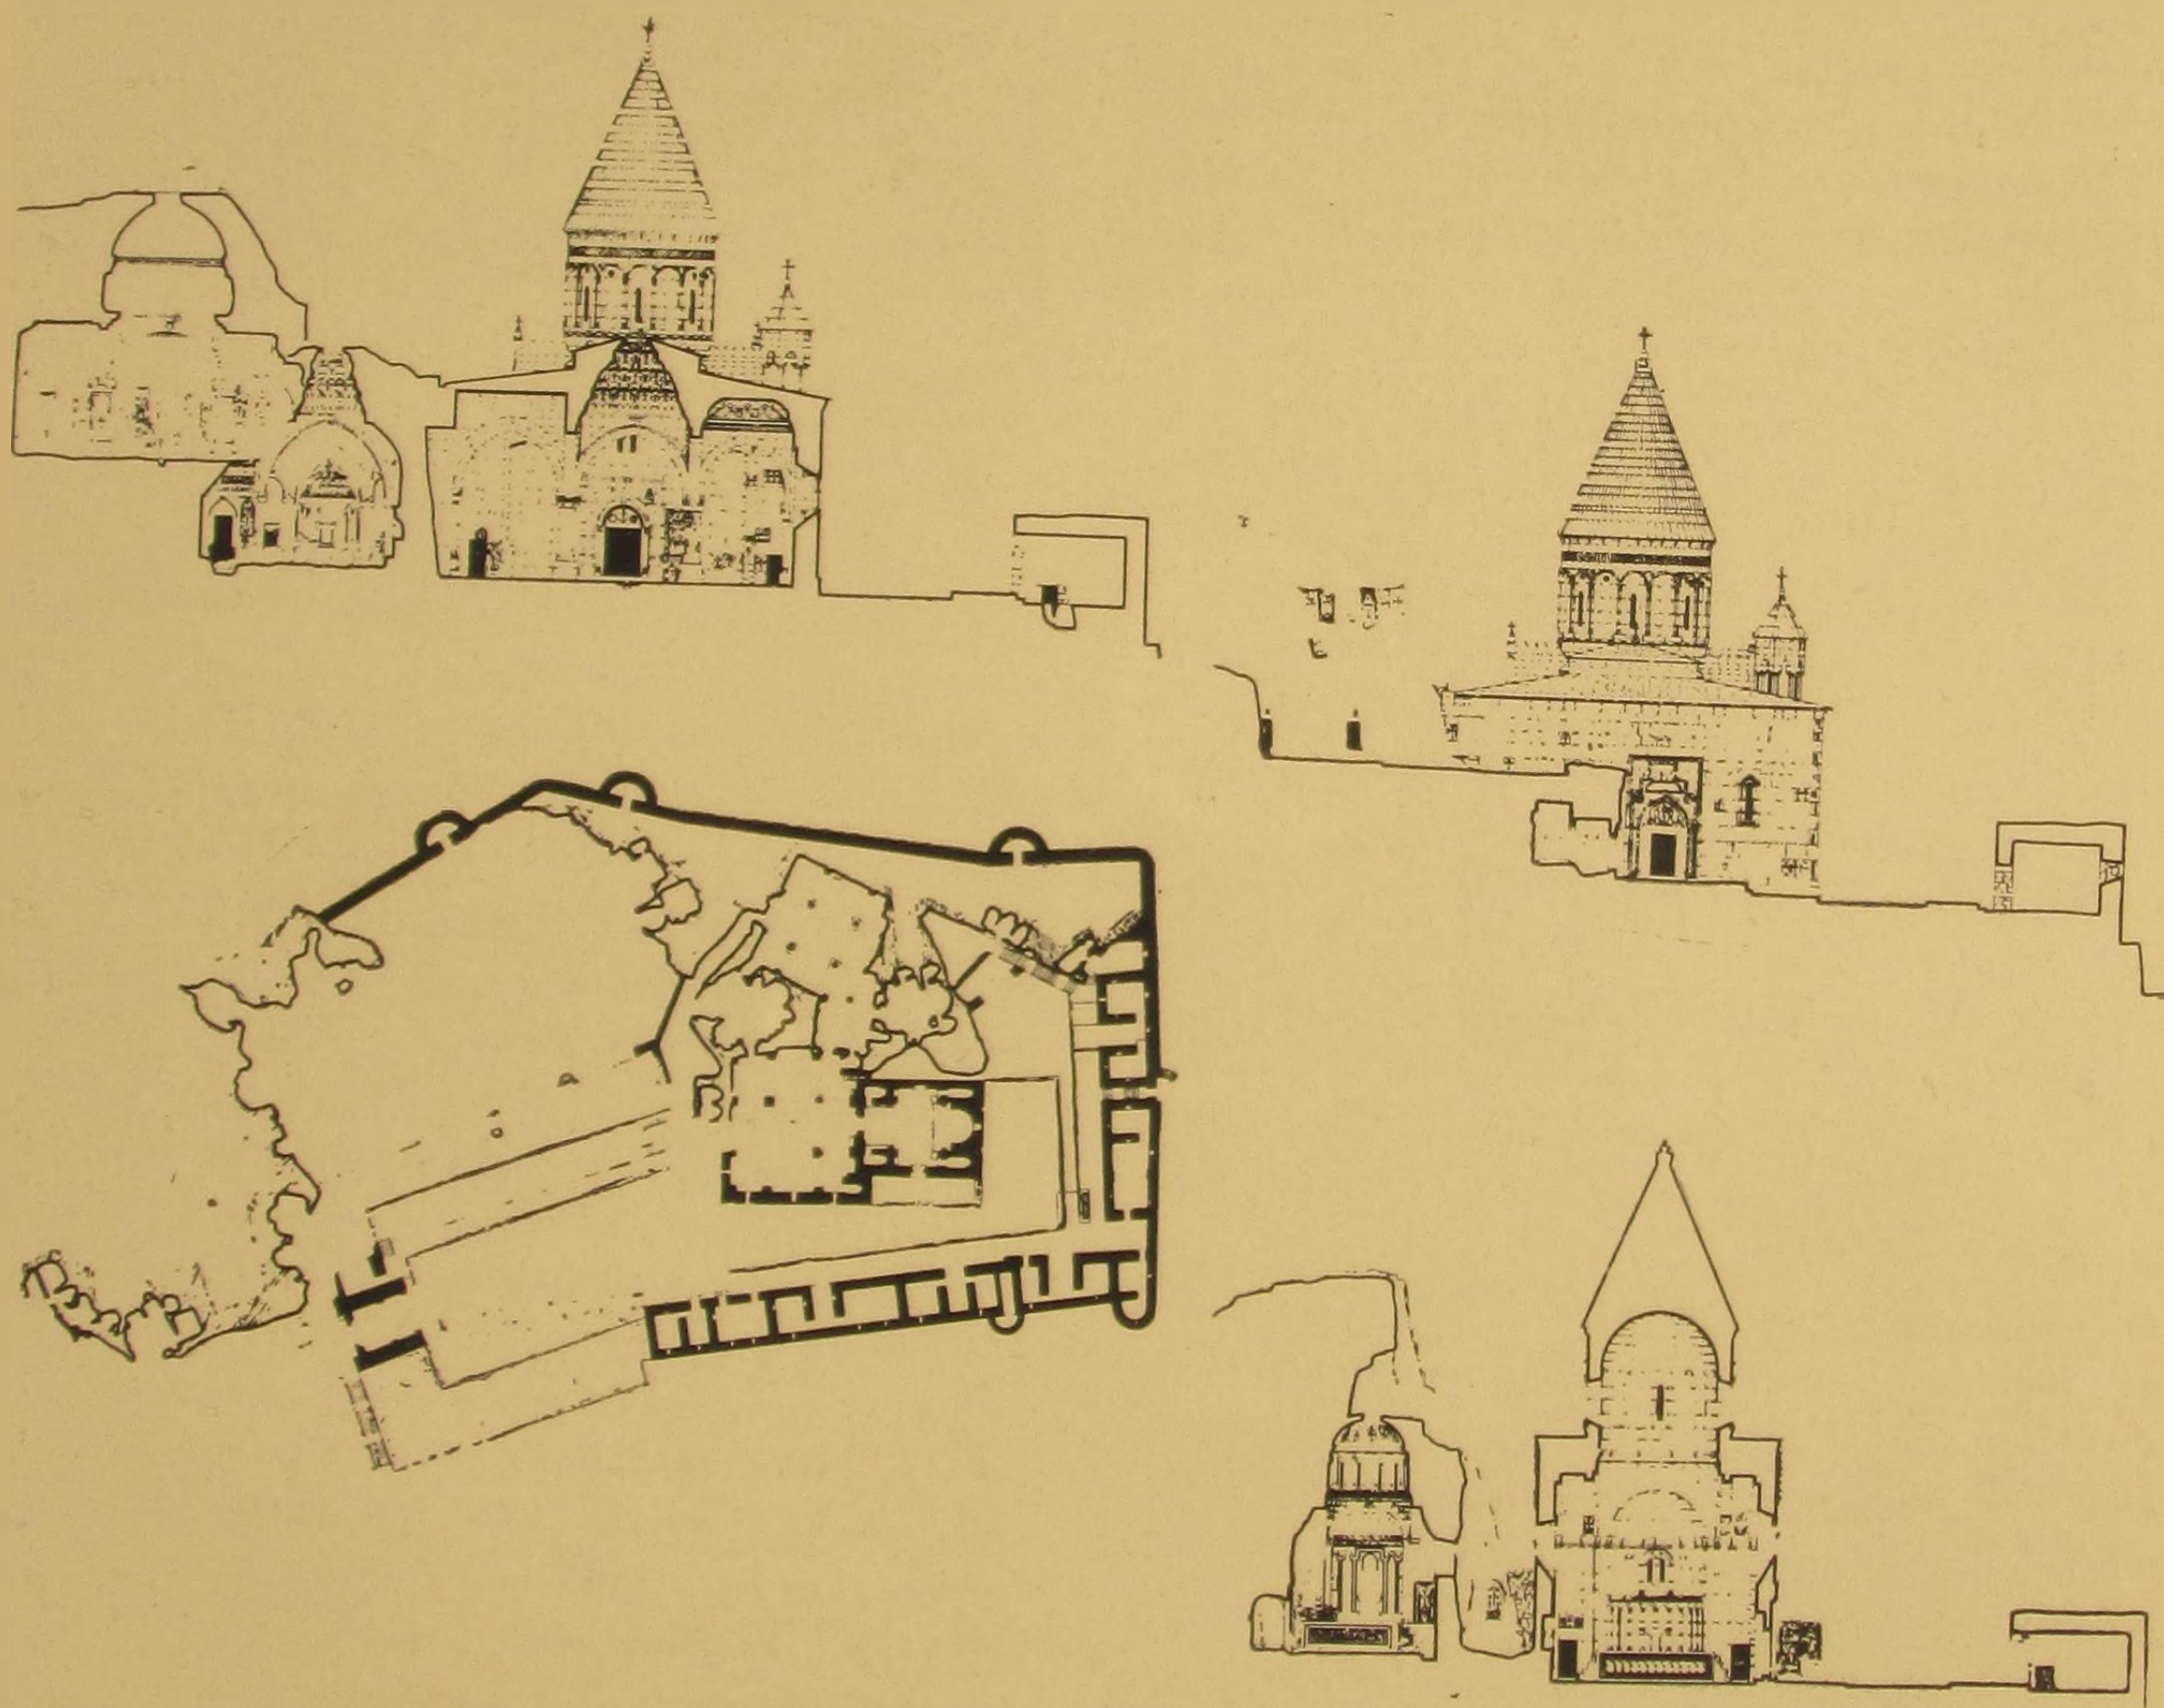
Նկ. 44. Գեղարդավանքի շափագրությունները

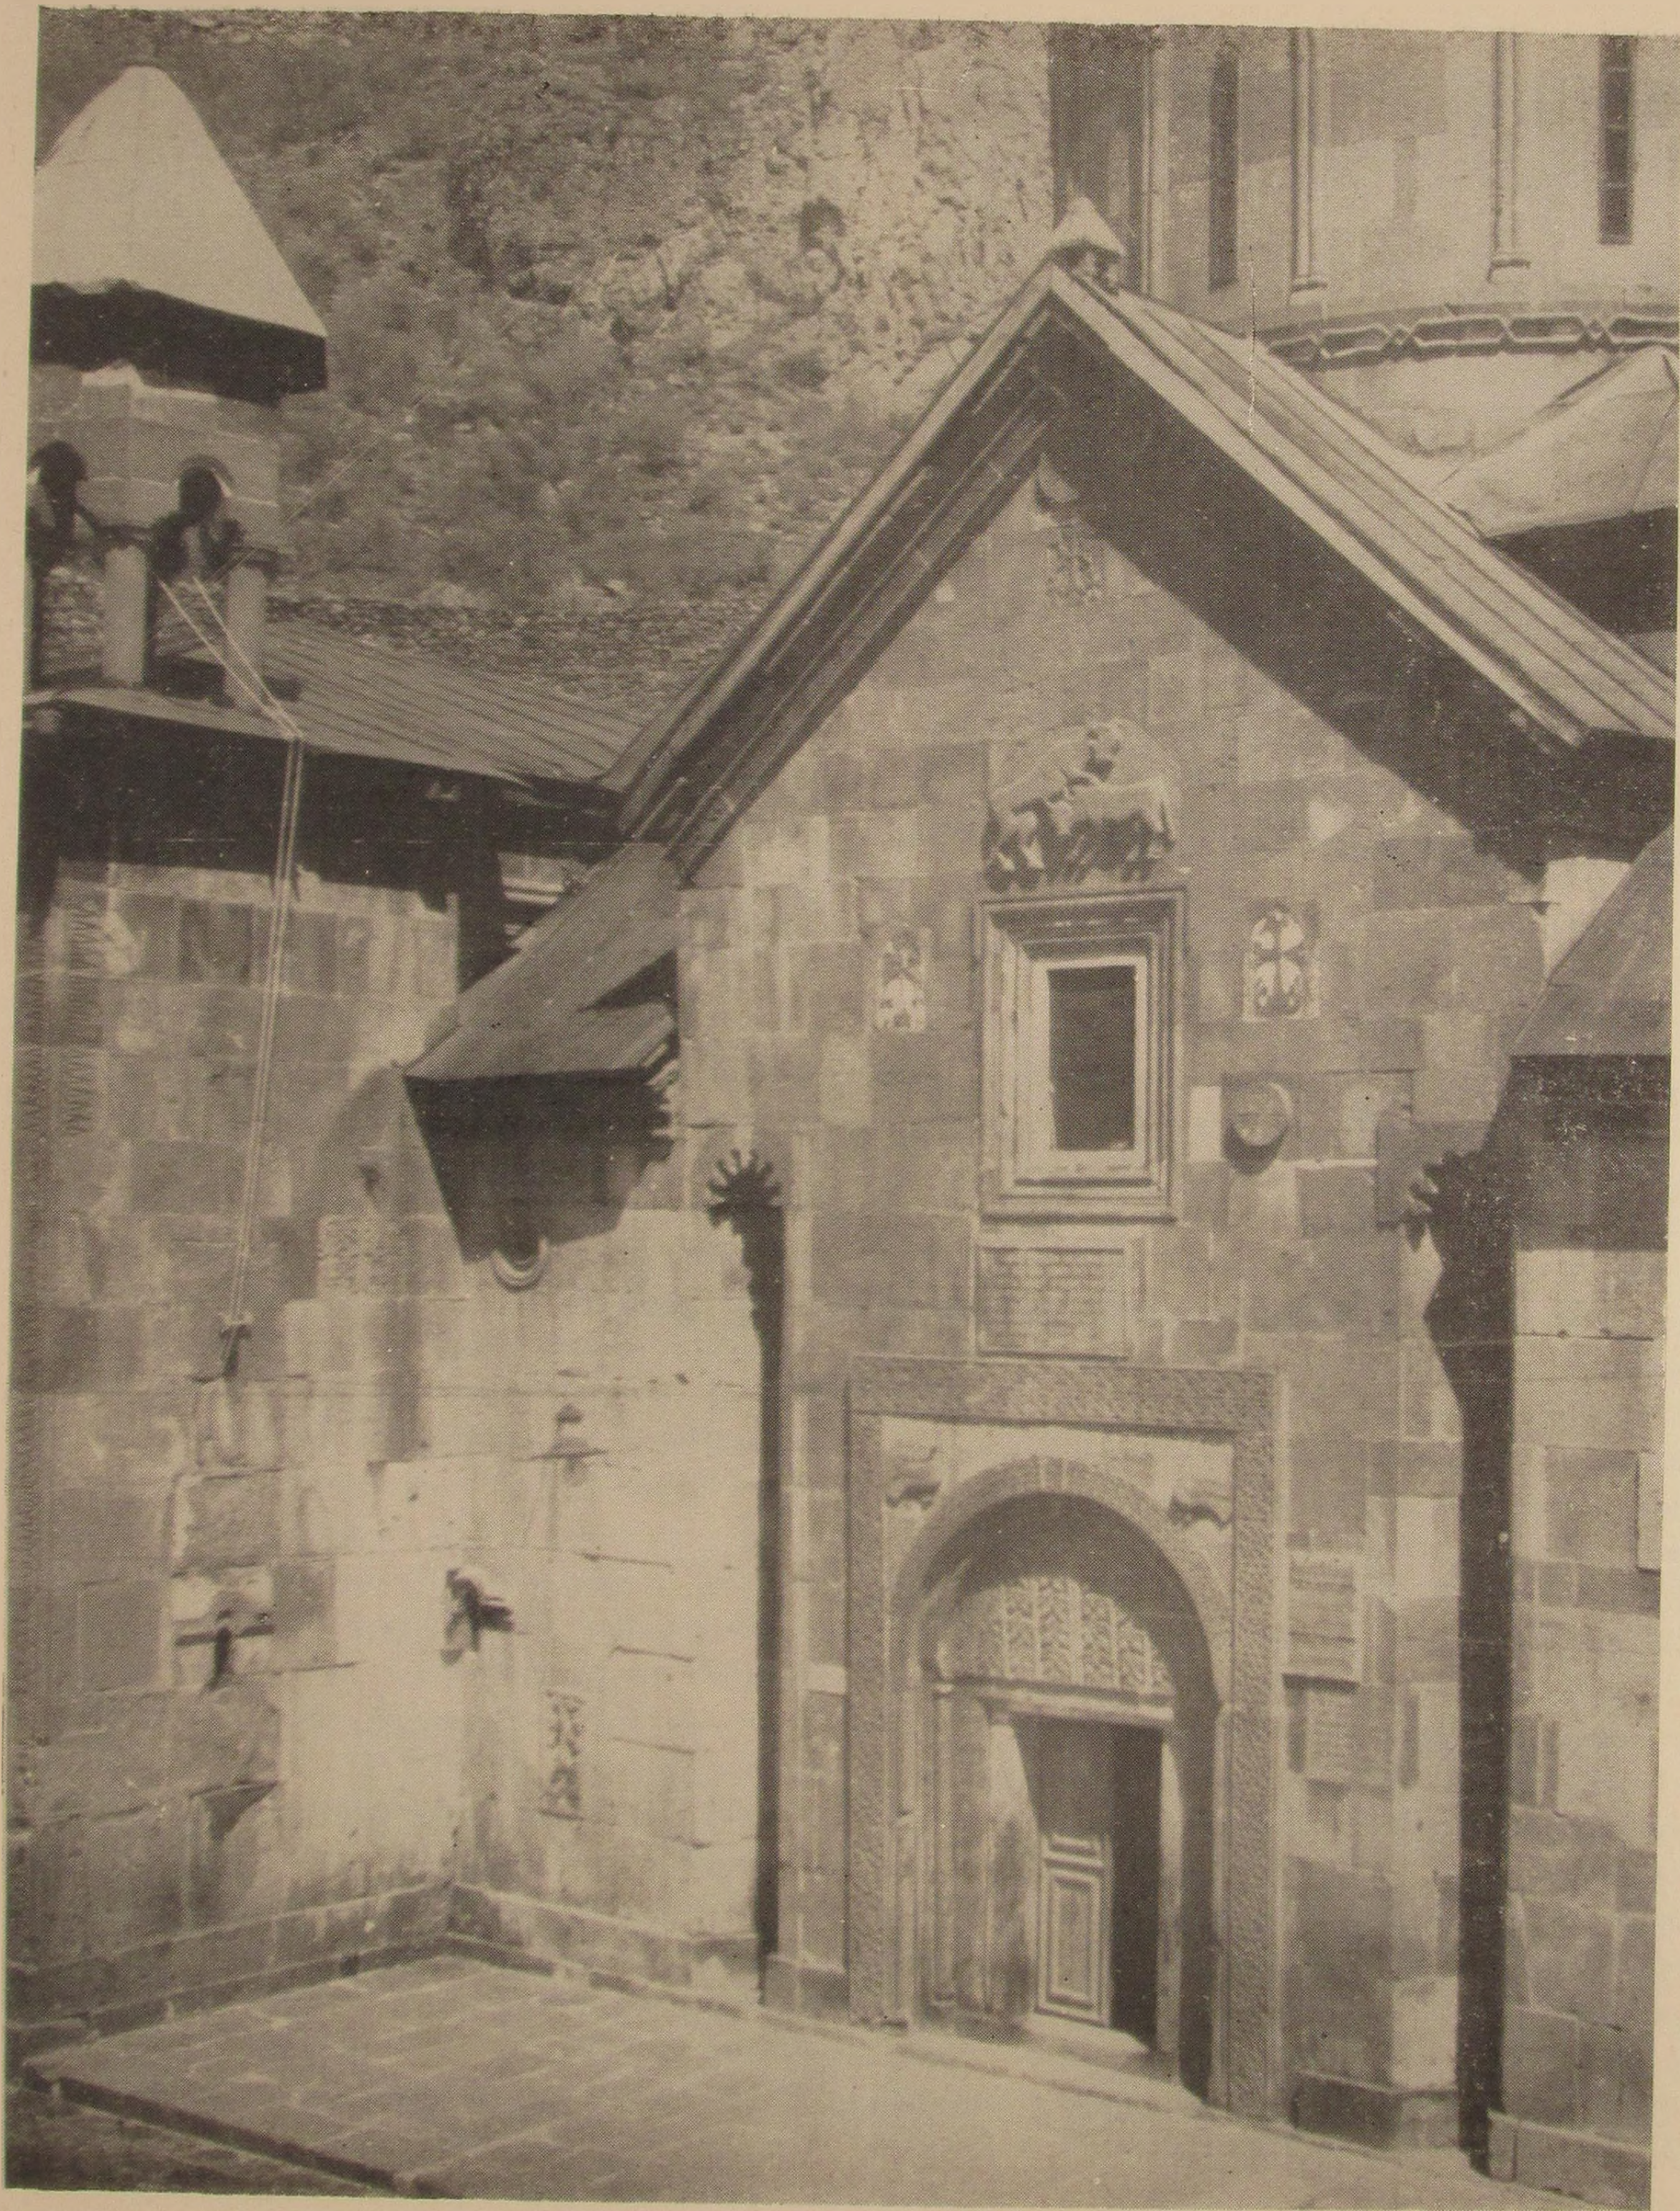
նկ. 46. Գեղարդավանք. վերանորոգված ճակատները:

Այս կապակցությամբ 1934 թվականի հոկտեմբերին սկսվեցին հուշարձանախմբի կոնսերվացման աշխատանքները: Պատերի չմրացման համար հարկ եղավ կատարել մասնակի վերաշար, ինչպես նաև, պատերի ներարկում, խառը շաղախով: Ներարկումները կատարվեցին որմածքների այն հատվածներում, որտեղ չկար ճակատների վերաշարի անհրաժեշտությունը: Վերաշարի եղանակով ուղղվեցին նաև գավթի հարավային ճակատի տեղաշարված քիվերը, ինչպես նաև զարդաքանդակ քարերը (Նկ. 46—47): Աշխատանքային այդ պրոցեսը չպահանջեց նոր տաշված քարեր, քանի որ հները, որոնք ամուր բազալտից էին, անվնաս պահպանվել էին իրենց տեղերում: Պրանց շնորհիվ, կոնսերվացումից հետո, հուշարձանները նույնությամբ պահպանեցին իրենց վաղնջական տեսքը: Մյուս կարգի նորոգումները կատարված էին ջրերի հեռացման հետ: Ինչպես պարզվել էր, գավթի սալահատակի տակ գտնվող ջրահեռացման համար ժամանակին ստեղծված համակարգը, ամբողջովին քայքայվել էր ու այնքան ավերվել, որ չէր նշմարվում նույնիսկ նրա ուղղությունը: Հարկ եղավ հանել հատակի սալե-

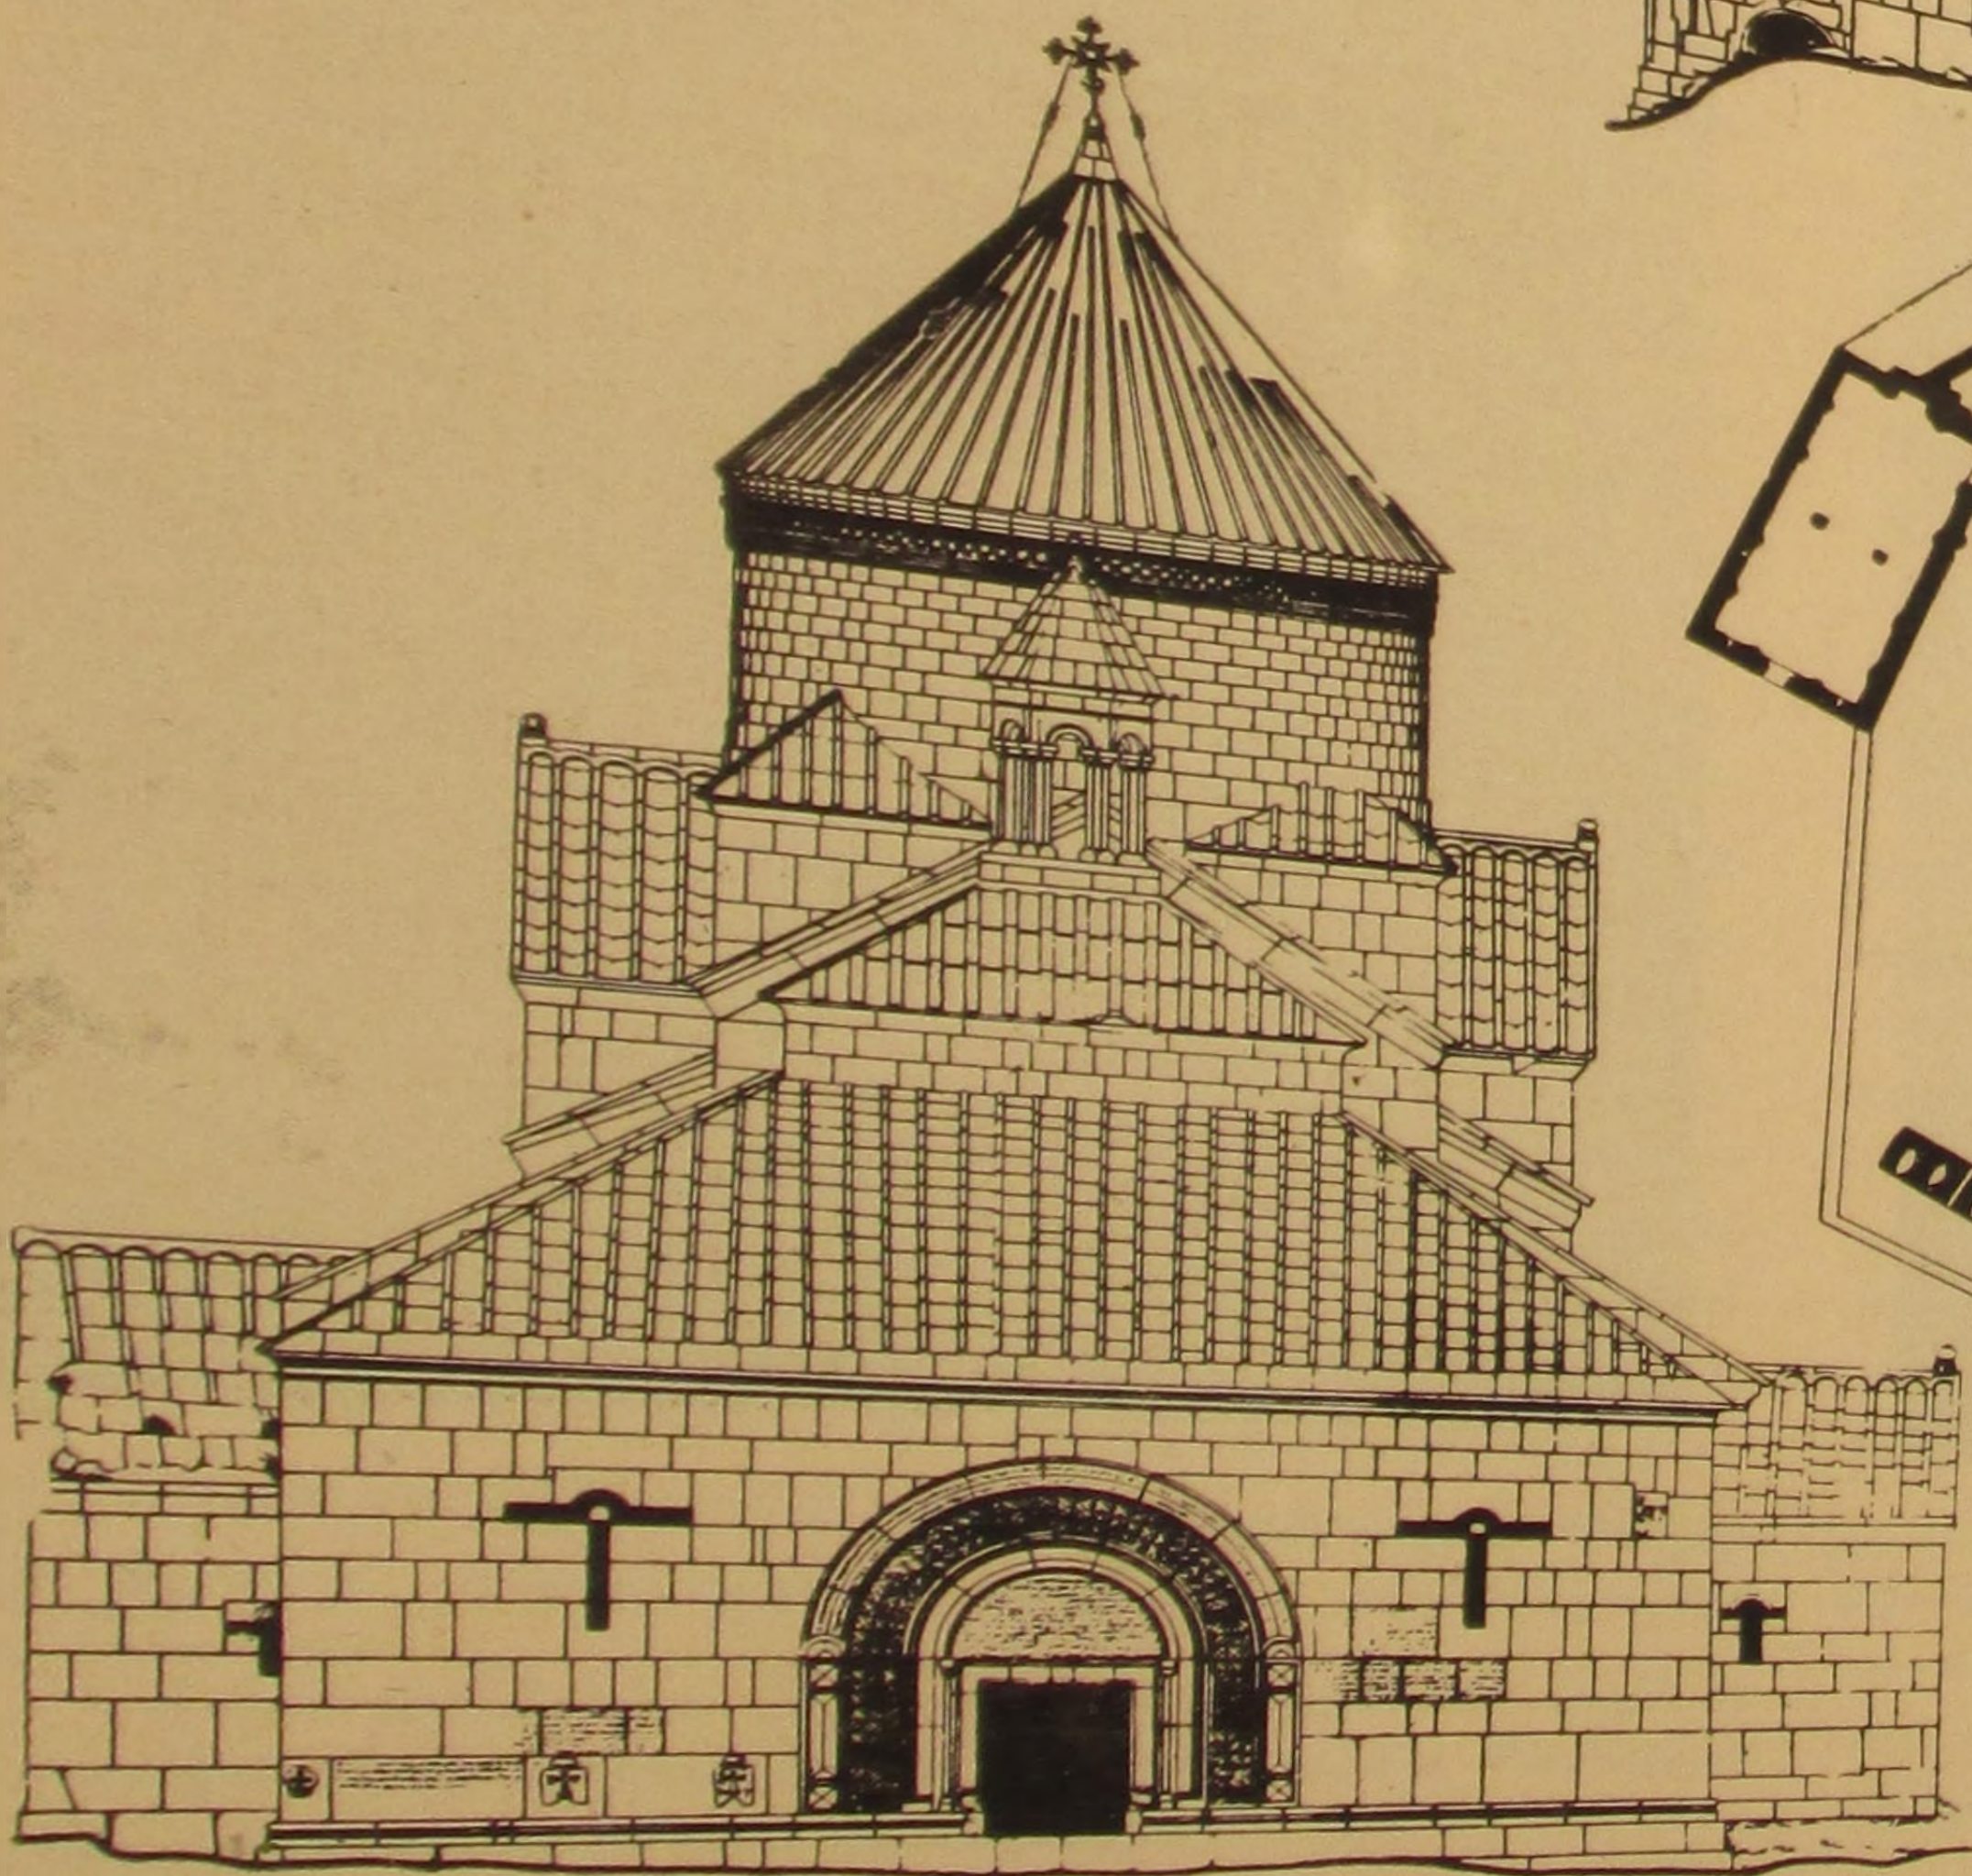
Նկ. 62. Հաղբատ. չափադրություններ
